## Zwischenbericht

Objekt: **Bauwerksprüfung des Portalkranes  
am Neuen Hafen (ehemaliges Grube-Gelände)  
Bremerhaven**

Bauherr: **Bremerhavener Entwicklungsgesellschaft  
Alter/Neuer Hafen mbH & Co. KG  
H.-H.-Meier-Straße 2 (Seeamt), 27568 Bremerhaven**

Bearbeitungsstand **11.05.2010**

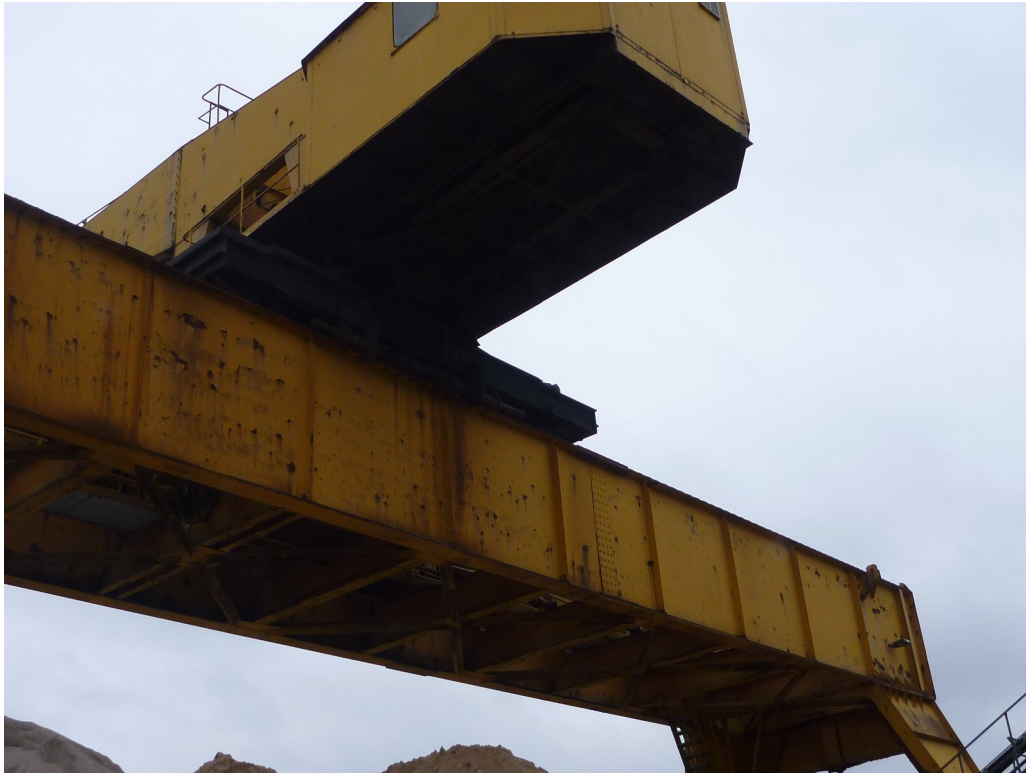
Auf allen Bauteilen ist Oberflächenkorrosion vorhanden, mit teilweise starker Blattrostbildung. Auf den Portallängsträgern und auf dem Kranausleger ist starker Muldenfraß vorhanden. Der Untergurt des Kranauslegers ist am Beginn des Auslegers angerissen. Die Drehplattform des Kranaus-

**Flächenkorrosion**

Langfristig empfehlen wir die Erneuerung des Korrosionsschutzes und eine Verstärkung von korrosionsgeschädigten Stahlbauteilen.

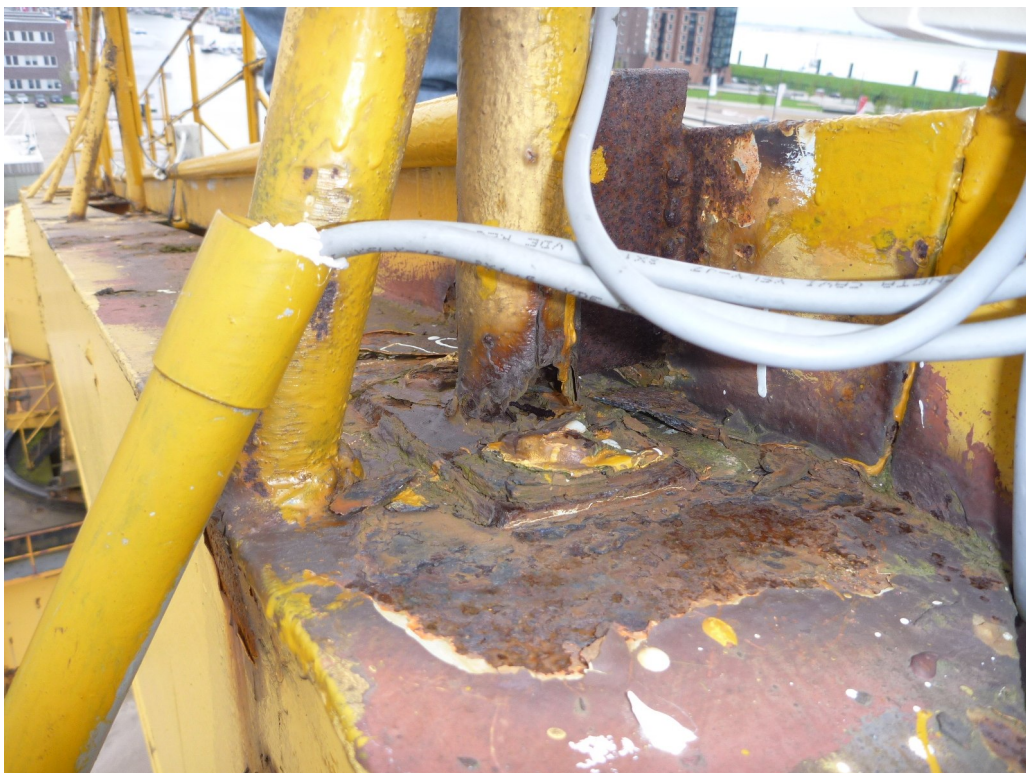
Im Zuge einer Bauwerksbesichtigung wurden auf den Laufstegen festgestellt, dass die Geländerbefestigung durchgerostet ist. Das Geländer auf dem Kranausleger ist so stark geschädigt, dass die Standsicherheit nicht mehr gegeben ist.

**Geländerbefestigung**

Für die "Festsetzung" des Kranes empfehlen wir alle Bauteile von Schmierfett und Kieselsteinen uns sonstigen Schutt zu befreien. Das Geländer sollte für die regelmäßige Bauwerksprüfung Instand gesetzt werden.

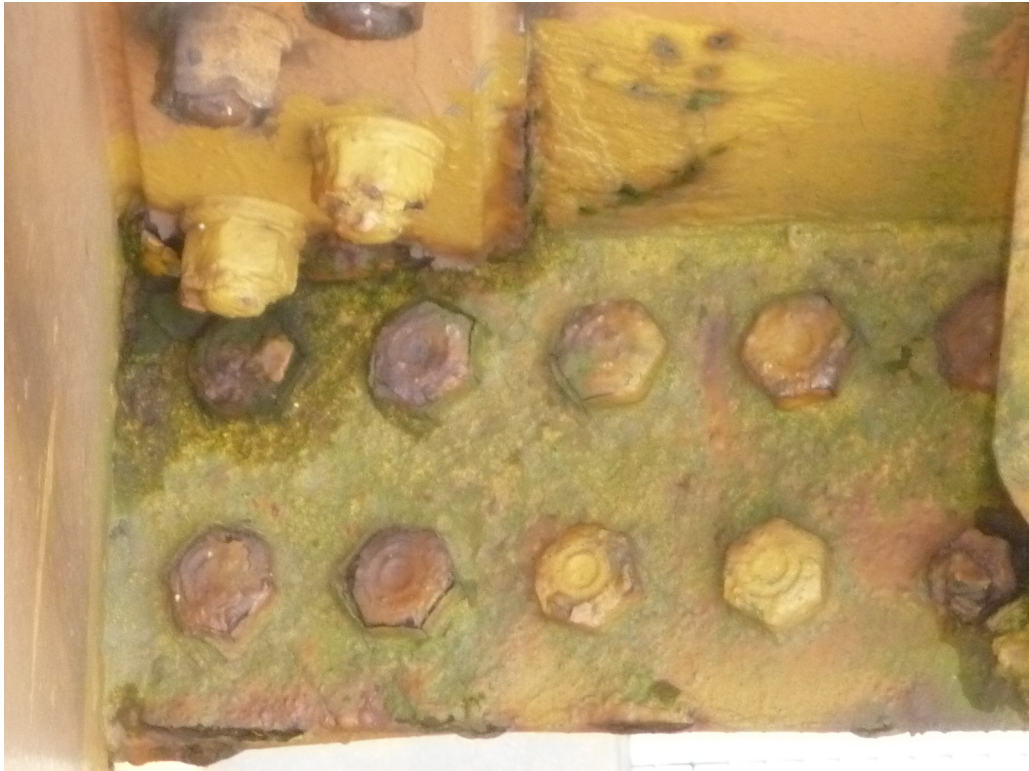
legers weist keinen Korrosionsschutz auf. An einigen Stellen sind die Schraubenmuttern stark angerostet.

**Schraubenkorrosion**

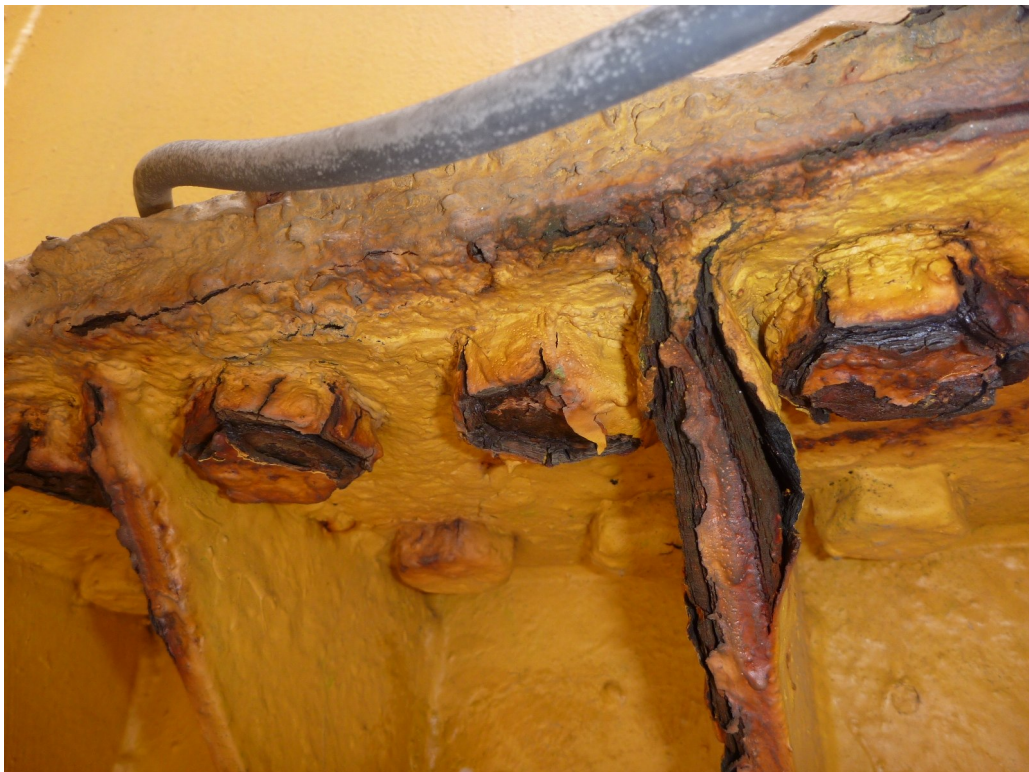
**Schraubenkorrosion**

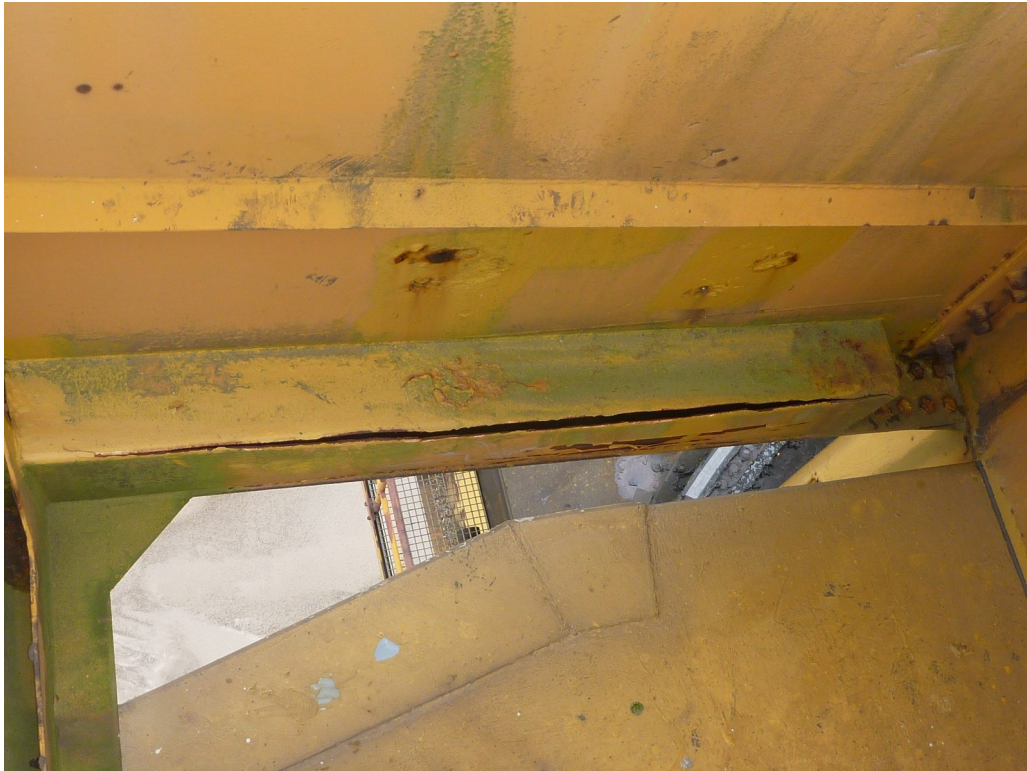
**Aufgerissener Untergurt des Kranauslegers**

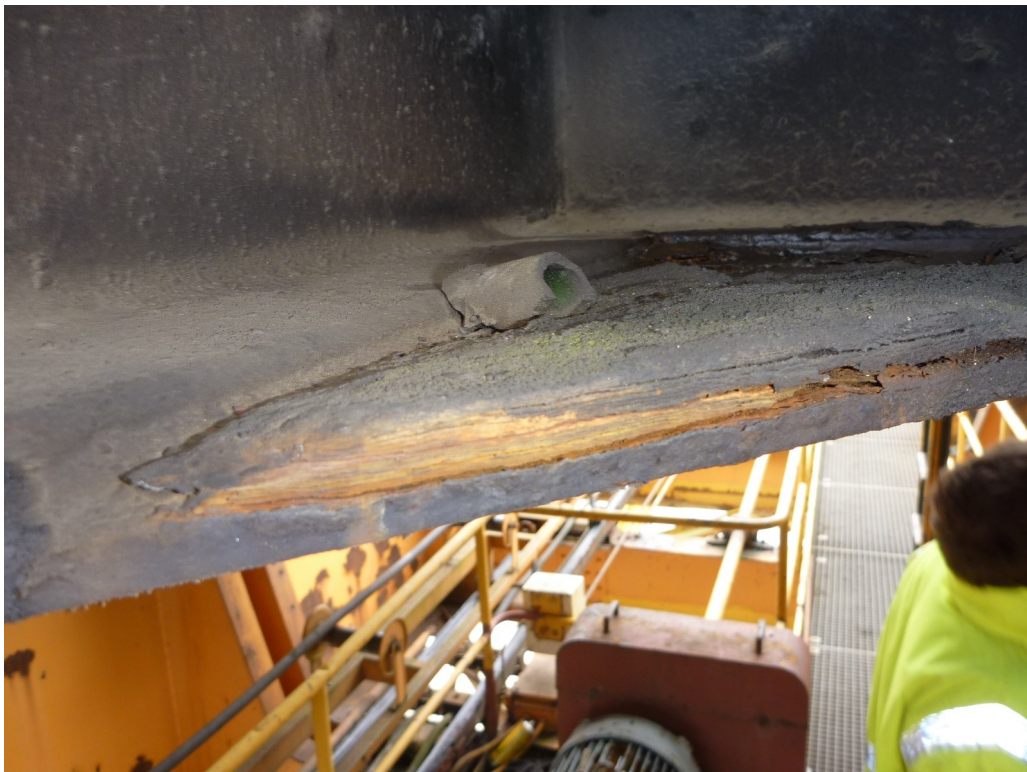
**Blattrohbildung**

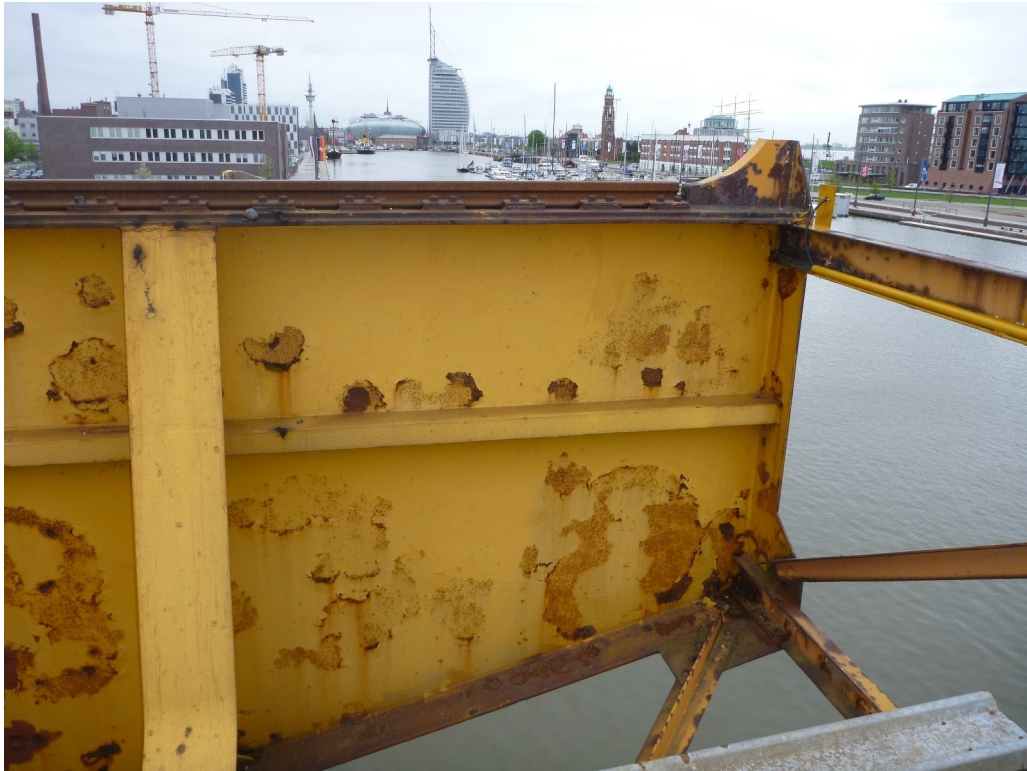
**Oberflächenkorrosion**

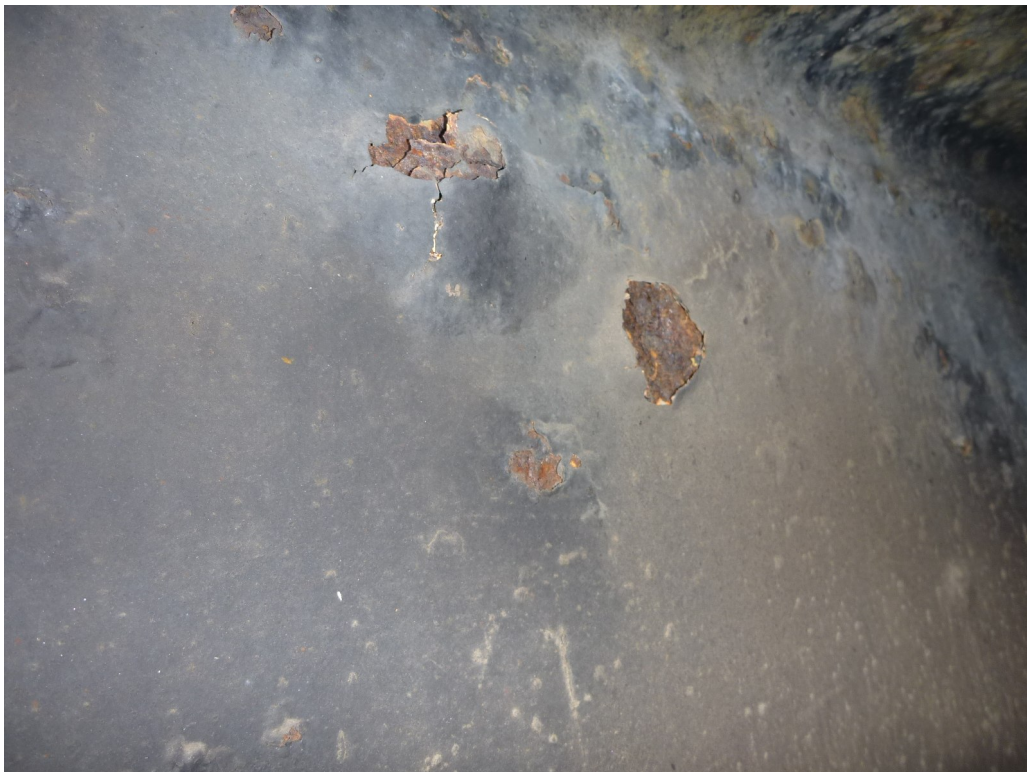
**Muldenfraß**

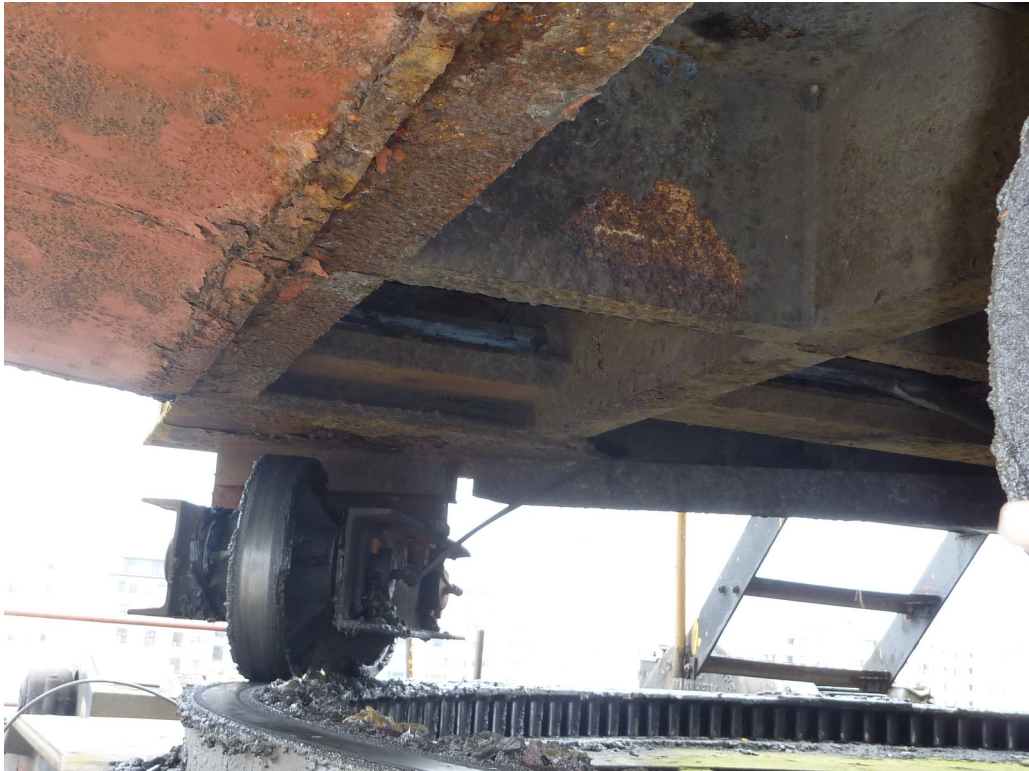
**Schmierfettablagerung**

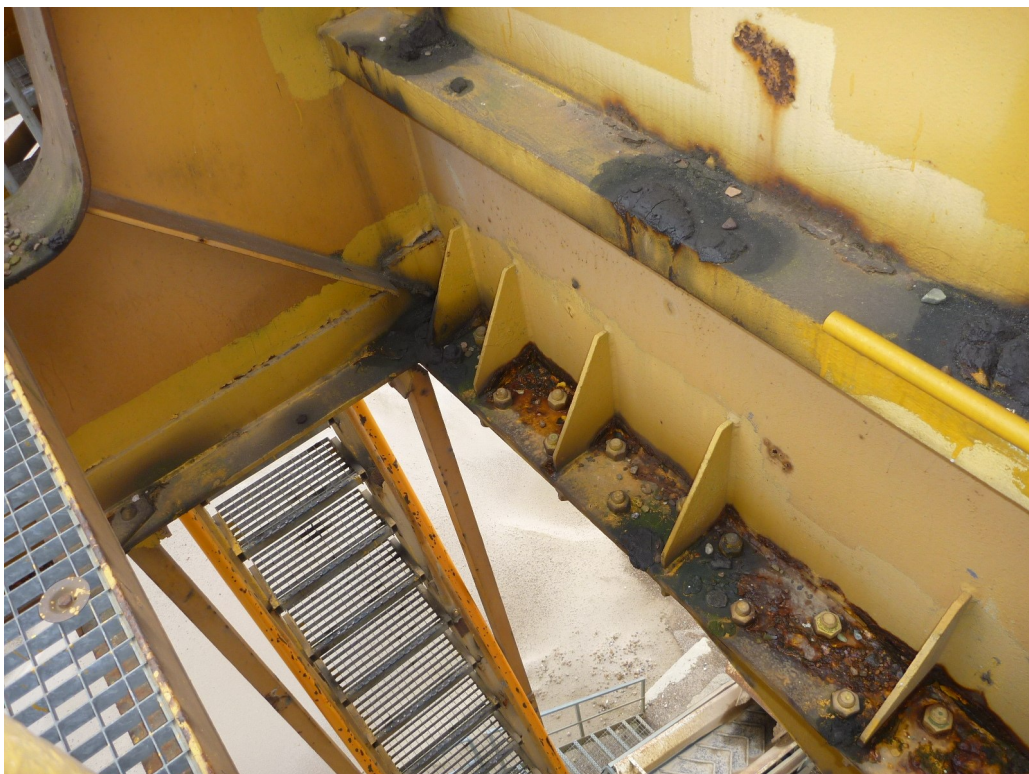
**Schmierfettablagerung**

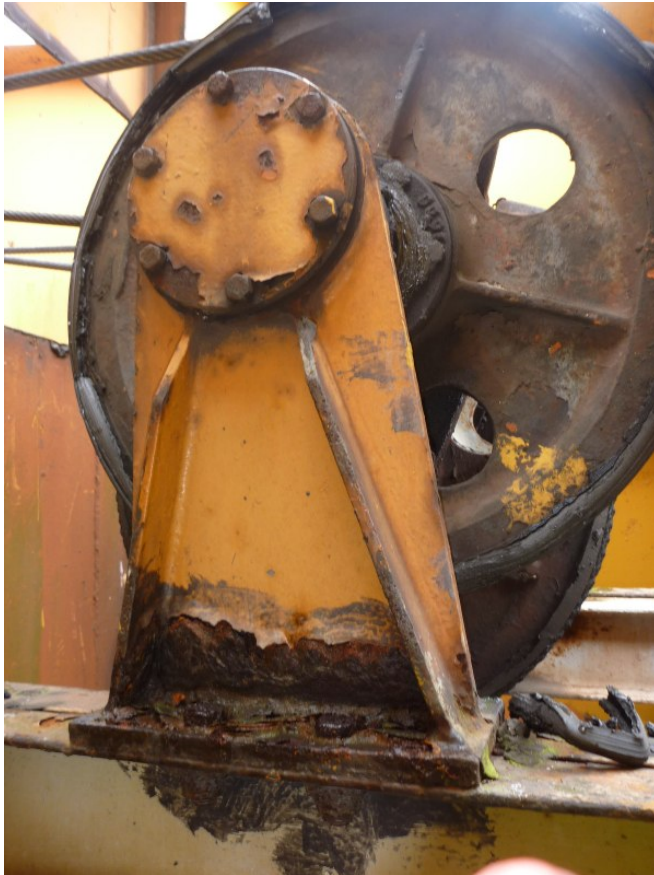
**Seilumlenkrolle Kranausleger**

An den Knotenblechen der Windverbände ist Spaltkorrosion festzustellen. Die Befestigung der Umlenkrolle auf dem Kranausleger weist sehr starke Abrostungen auf.
