ORIENTIERENDE SCHADSTOFFUNTERSUCHUNG DES UNTERGRUNDES AUF DEM GELÄNDE DER EHEMALIGEN KASERNE „ROTER SAND“ AN DER BÜRGERMEISTER-SMIDT-STR. IN BREMERHAVEN

Projekt-Nr. 497

Bremen, 12.02.2009

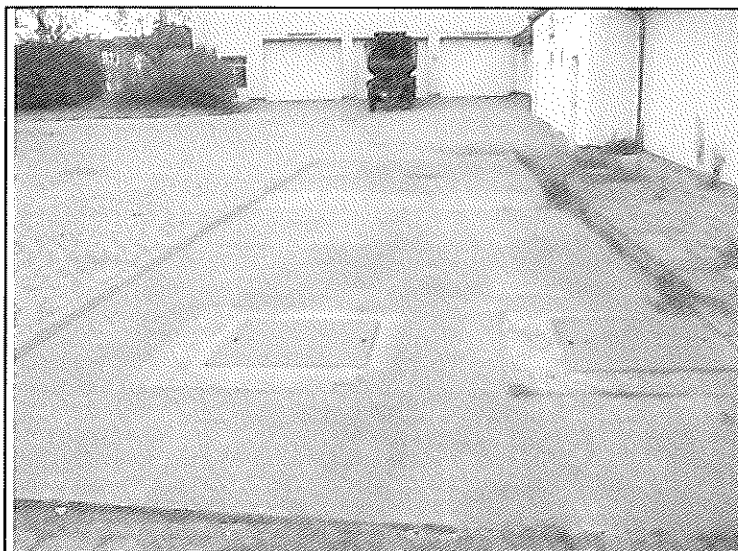
Die Lage der Kfz-Tankstelle (Geb. VIII) ist in o. g. Gutachten zu 2. aller Wahrscheinlichkeit nach falsch eingetragen. Die wahrscheinlich korrekte Lage ist in Anlage 1.4 skizziert und in Bild 1 wiedergegeben. Mit ca. 2.855 mg/kg TS wurden partiell erhöhte Gehalte mineralölstämmiger Kohlenwasserstoffe nachgewiesen.

Bild 1:
Ansicht des wahrscheinlichen
Tankstellenbereiches (s.o.) der
ehemaligen Kaserne „Roter Sand“ an der
Bgm.-Smidt-Str. in Bremerhaven
Stand: 22.10.2008

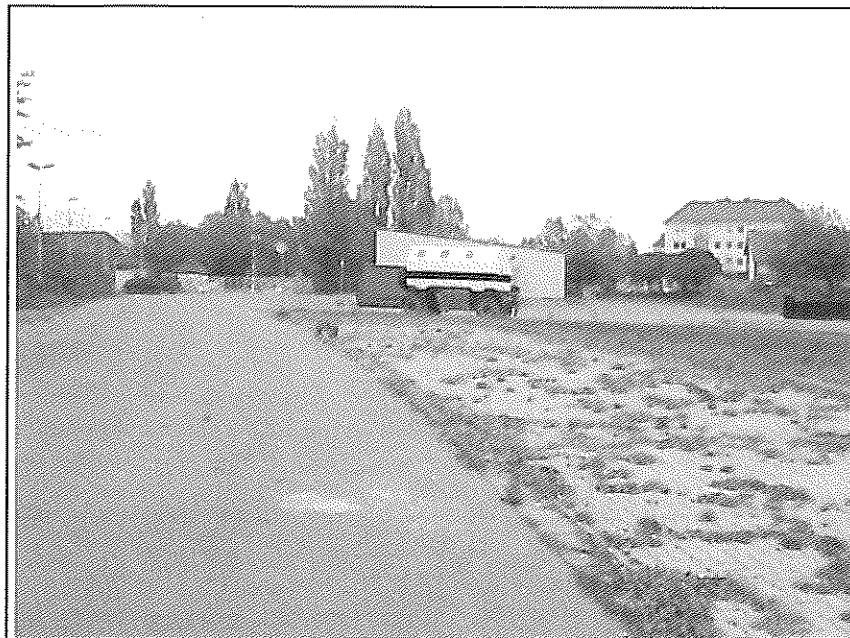
Bild 2:
Übersicht über das ehemalige Kasernengelände „Roter Sand“ an der Bgm.-Smidt-Str. in Bremerhaven
Stand: 22.10.2008
