Gestaltungskonzept Vorgärten und Gehwege

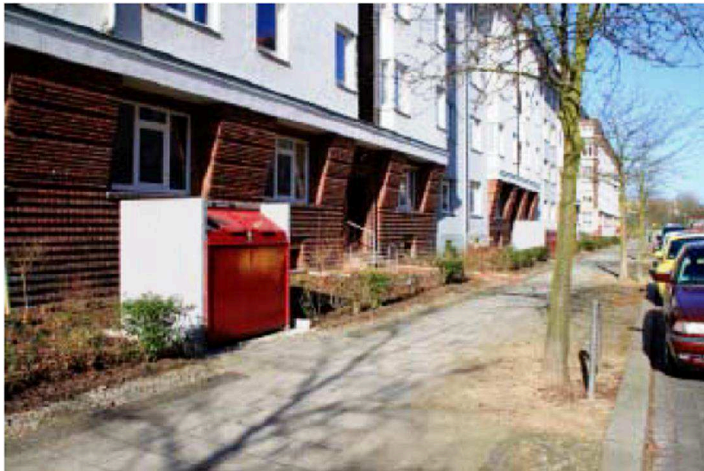
Vorgarten-
gestaltung
ohne Beachtung
des historischen
Vorbildes

Müllboxen ohne
Einfriedung

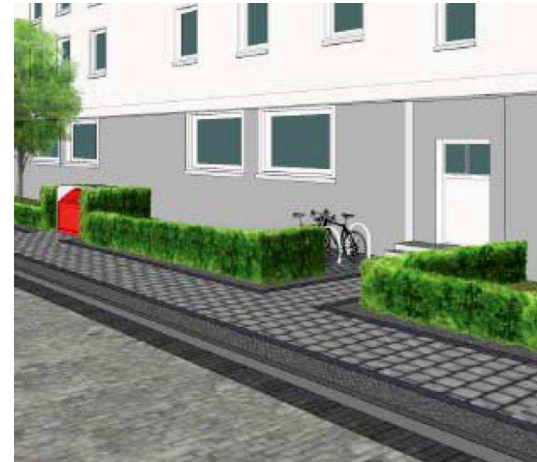
Denkmalgerechte
Neugestaltung

Wiederherstellung der
von Ligusterhecken
eingefassten Vor-
gärten mit Integration
der Müllboxen und
Fahrradabstellplätze

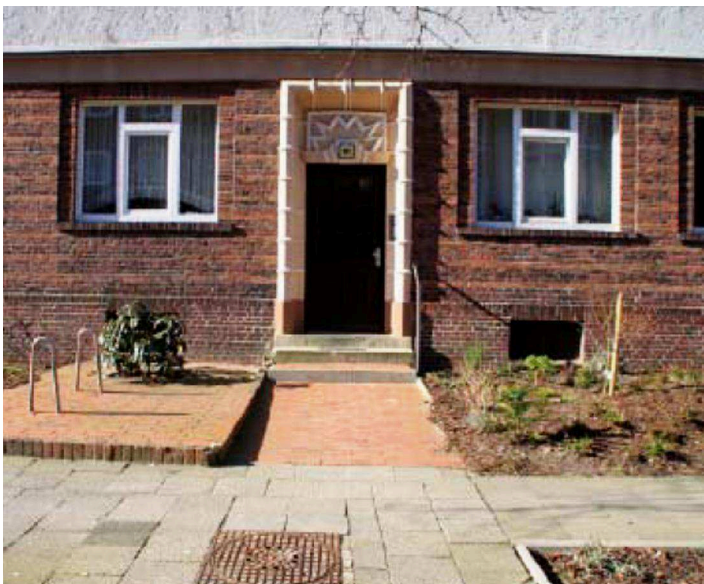
Rote Klinker als
Oberflächen-
material im
Hauseingangs-
bereich passen
nicht in zu den
ursprünglich
einheitlich grau
gehaltenen
Gehwegen /
Hauseingängen

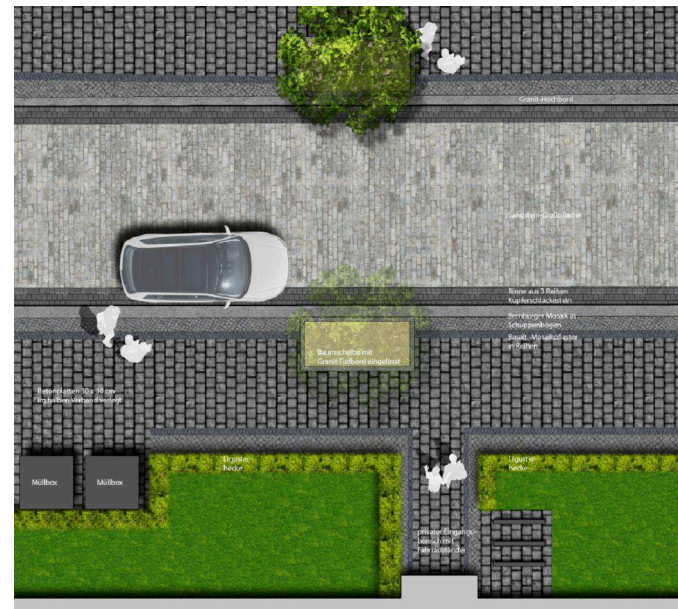
Wiederherstellung der
Gehwege und
Hauseingänge
entsprechend dem
ursprünglichen Bild
mit Betonplatten im
halben Verband,
eingefasst in Streifen
aus Bernburger
Mosaik in
Schuppenbögen und
Basaltmosaikpflaster
in Reihen
