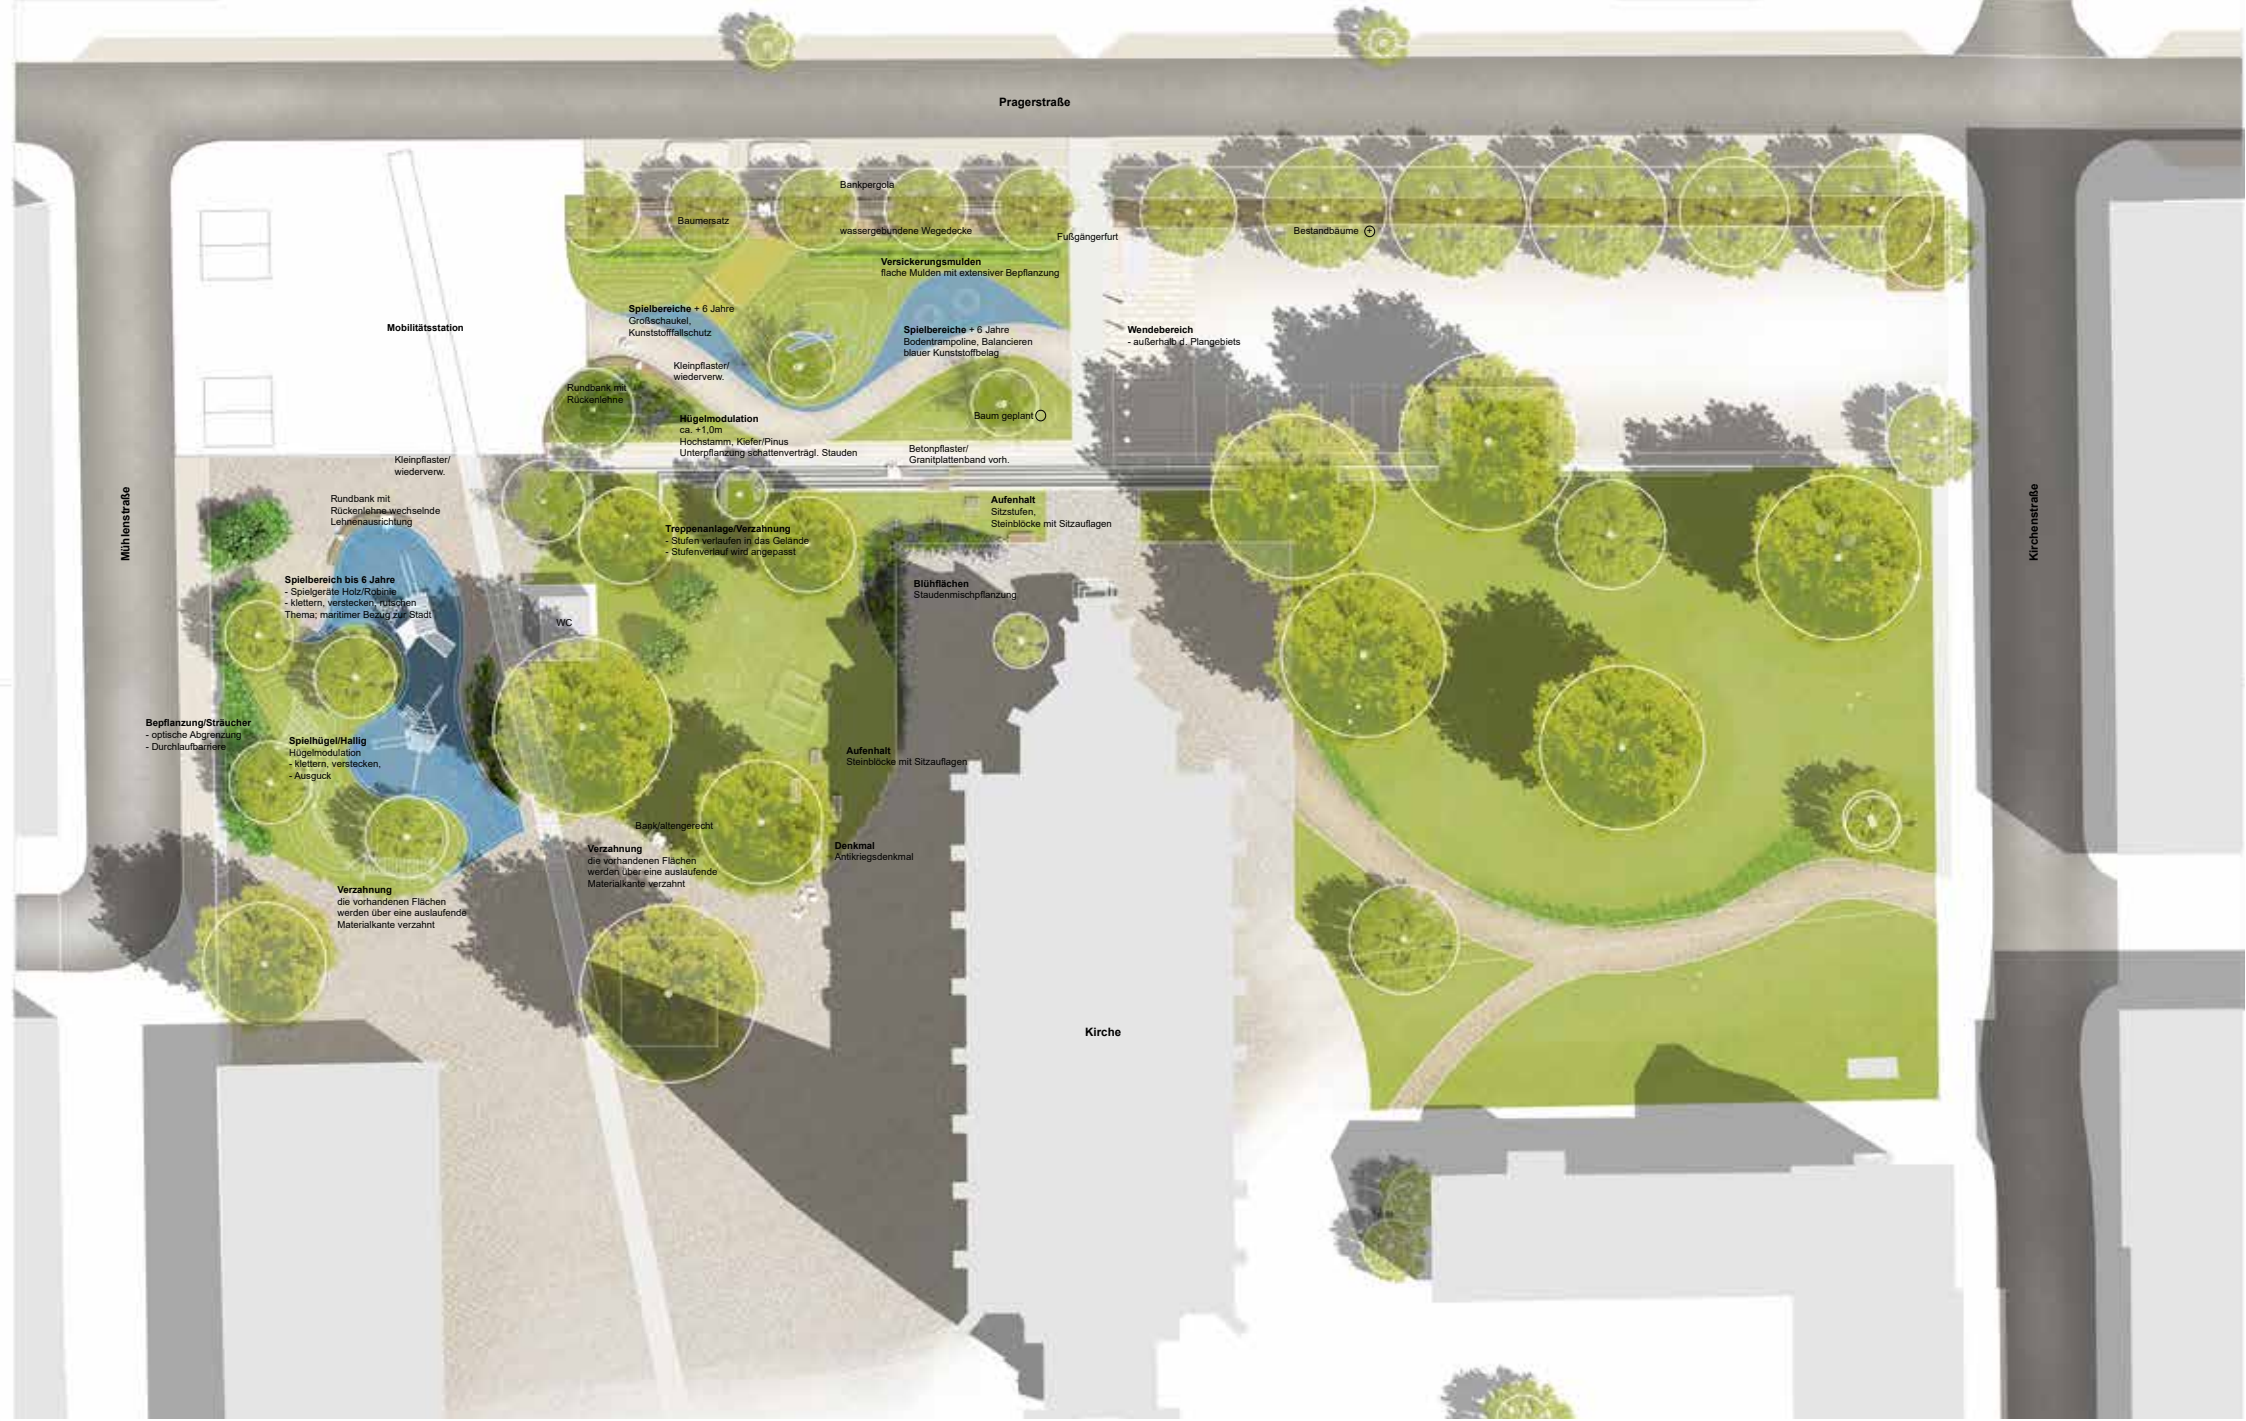
Versickerungsmulden  
flache Mulden mit extensiver Bepflanzung

Spielbereiche + 6 Jahre  
Großschaukel,  
Kunststofffallschutz

Spielbereiche + 6 Jahre  
Bodentrampoline, Balancieren  
blauer Kunststoffbelag

Hügelmodulation  
ca. +1,0m  
Hochstamm: Kiefer/Pinus  
Unterpflanzung schattenverträgl. Stauden

Aufenthalt  
Sitzstufen,  
Steinblöcke mit Sitzauflagen

Treppenanlage/Verzahnung  
- Stufen verlaufen in das Gelände  
- Stufenverlauf wird angepasst

Spielbereich bis 6 Jahre  
- Spielgeräte Holz/Robbie  
- Klettern, verstecken, rutschen  
Thema: maritimer Bezug zur Stadt

Spielhügel/Hallig  
Hügelmodulation  
- Klettern, verstecken,  
- Ausguck

Verzahnung  
die vorhandenen Flächen  
werden über eine auslaufende  
Materialkante verzahnt
